Zur Reparaturgeschichte der Westtürme von St. Marien in Lübeck – Auswertung von Schrift- und Bildquellen

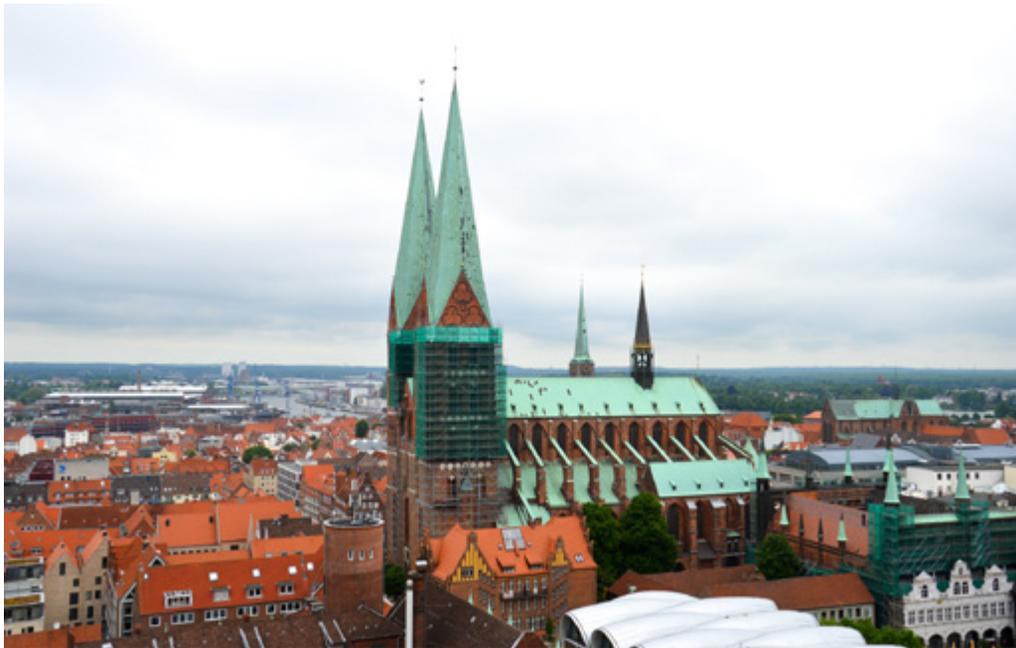
Angesichts in jüngster Zeit festgestellter Rissbildungen an den Westtürmen der Lübecker Marienkirche (Abb. 292–294), deren letzte Instandsetzung in den Jahren 2003 bis 2006 noch nicht lange zurück liegt, erschien es in Ergänzung zu statischen und materialtechnischen Untersuchungen sinnvoll, die Überlieferung zur Reparaturgeschichte der Türme auszuwerten. Es sollte abgeschätzt werden, wie weit das jetzt zu beobachtende Schadensbild früheren Problemlagen ähnelt und ob das sich nun abzeichnende kurze Instandsetzungsintervall eine neue Erschei-

292 Bauzustand der Lübecker Marienkirche im Jahr 2016. Ausgehend von ersten Begutachtungen der kirchlichen Bauverwaltungen von Kirchenkreis und Kirchenamt im Frühjahr 2012 und den Ergebnissen der hier abgedruckten archivalischen Recherche ist ein bis heute andauerndes Rissmonitoring an den Türmen der Kirche begonnen worden. Die mehrfache Wiederholung von hydraulischen Mörtelinjektionen im Abstand weniger Jahrzehnte legt nahe, dass Schadenszusammenhänge zu treibmineralischen Auswirkungen in der Vergangenheit nicht als ursächlich angesehen wurden. (Aufn. 2016)

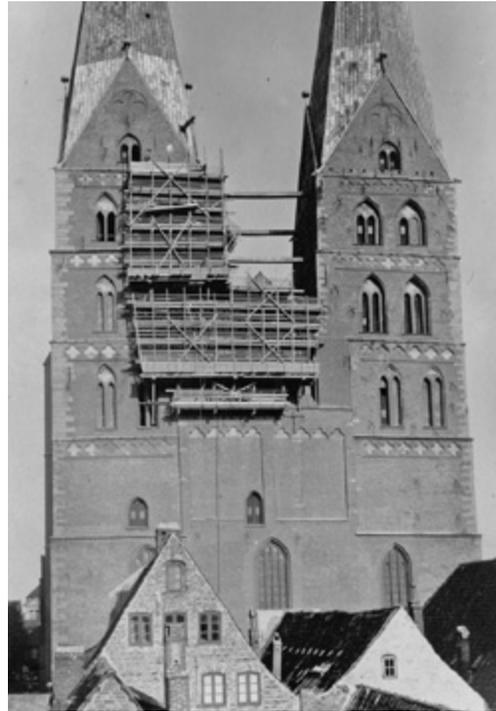
293 Bauzustand der Lübecker Marienkirche im Jahr 1932 während der ersten Injektionskampagne

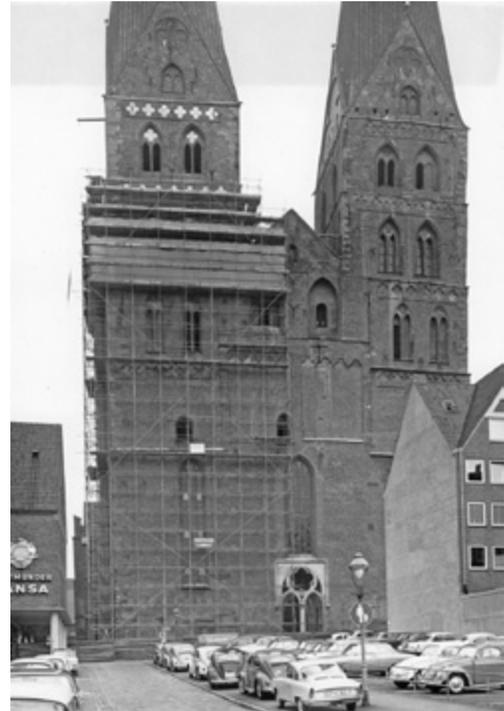
294 Marienkirche während der Instandsetzung 1966

Hierauf folgte 1965 am Nordturm und 1966 am Südturm eine Instandsetzung der Mauerwerksoberflächen und Gesimse, wobei umfangreich schadhafte Material ersetzt und große Flächen neu verfugt wurden. Weitere Verpressarbeiten sind in dieser Ausbauphase bisher nicht nachweisbar. Hiermit fand die kriegsschadensbedingte Instandsetzung der Türme ein vorläufiges Ende. Die zwischen 1983 und 1985 im Zusammenhang mit dem Neubau des östlich der Kirche gelegenen Karstadt-Kaufhauses durchgeführten Messungen des Grundwasserstandes und Ablotungen der Türme zeigten keine wesentlichen Beeinträchtigungen durch den Kaufhausbau.

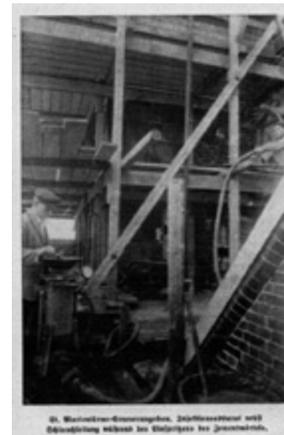
295 Lübeck, Marienkirche, Injektionsapparat nebst Schlauchleitung während des Einspritzens des Zementmörtels

von einem vor die Westfront der Kirche gesetzten Hängegerüst aus zur Ausführung. Rüth beschrieb noch im selben Jahr den Umfang der Gesamtmaßnahme: »Die Wiederherstellungsarbeiten erstreckten sich auf etwa 250 m² Außenflächen, wovon 190 m² durch Auspressen und Ausfugen und 60 m² durch Auswechseln instand gesetzt wurden. Insgesamt wurden etwa 130 Maueranker zur Verbindung mit dem Kernmauerwerk eingebaut, etwa 22.000 l Erzzementmörtel eingefüllt und eingepreßt. Für das ausgewechselte Mauerwerk wurden alte Steine verwendet, die aus anderweitigem Abbruchmaterial zur Verfügung standen und gleiche Farbe und Format hatten wie das Mauerwerk der Türme.«⁹ (Abb. 295 und 296).

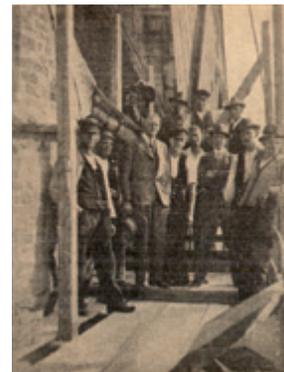
296 Lübeck, Marienkirche, Gruppe der Zimmerleute mit dem Architekten und dem Zimmermeister auf den Gerüsten an den Marientürmen beim Abschluss der Arbeiten (Aufn. Okt. 1932)

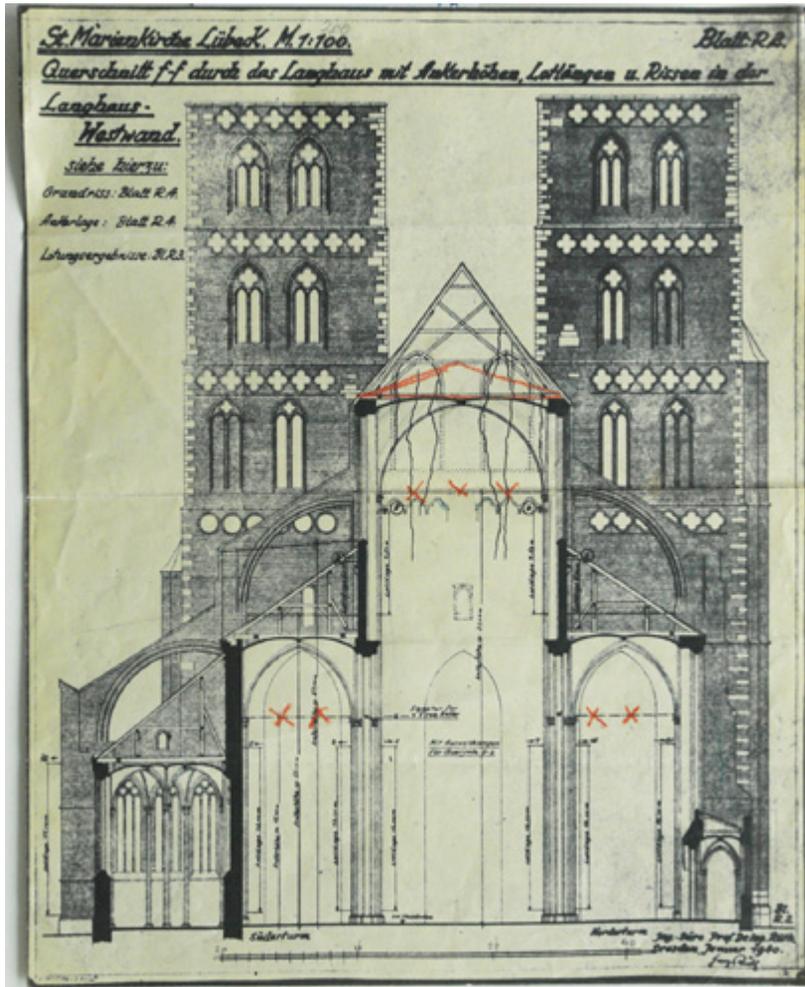
Im Zusammenhang mit der aktuellen Untersuchung konnte eine inzwischen auf mehrere Archive verteilte Schadensdokumentation wieder aufgefunden werden, zu der Rüth 1940 gemeinsam mit Mitarbeitern Risskartierungen, Ablotungen und Fotodokumentationen in der gesamten Marienkirche durchgeführt hat.¹⁰ Hieraus ist ablesbar, welche Schäden bereits vor der Kriegszerstörung bestanden haben (Abb. 297).

297 Lübeck, Querschnitt durch das Langhaus der Marienkirche mit Eintragung von Lotlängen und Rissen in der Langhaus-Westwand, Ingenieurbüro von Georg Rüth 1940 (Roteintragungen nach Kriegszerstörung 1942, Landeskirchliches Archiv Bestand 42.01 Nr. 337)

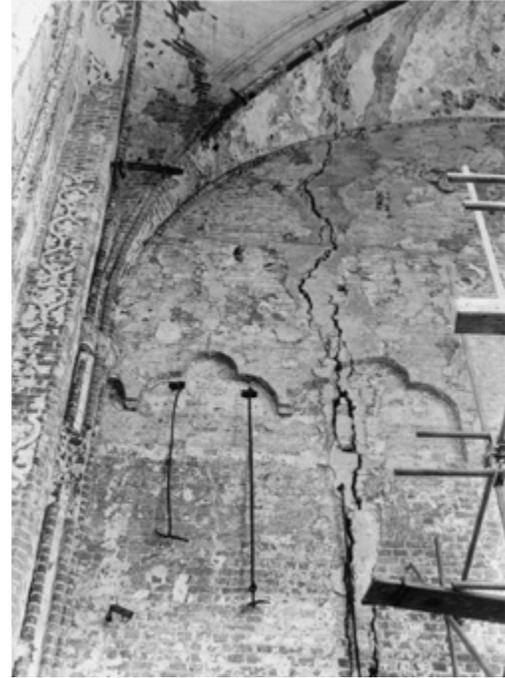
1947 erfolgte eine erneute Risskartierung im Bereich der Türme, die im Vergleich mit dem Vorkriegszustand trotz der Belastungen der vorhergehenden Jahre keine dramatische Vergrößerung der Schadensbilder zeigte (Abb. 298). Die konstruktiven Hauptprobleme lagen zu dieser Zeit im einsturzgefährdeten Hochschiff der Kirche.¹¹

298 Lübeck, Rissbildung in der Langhaus-Westwand der Marienkirche (Aufn. um 1947)

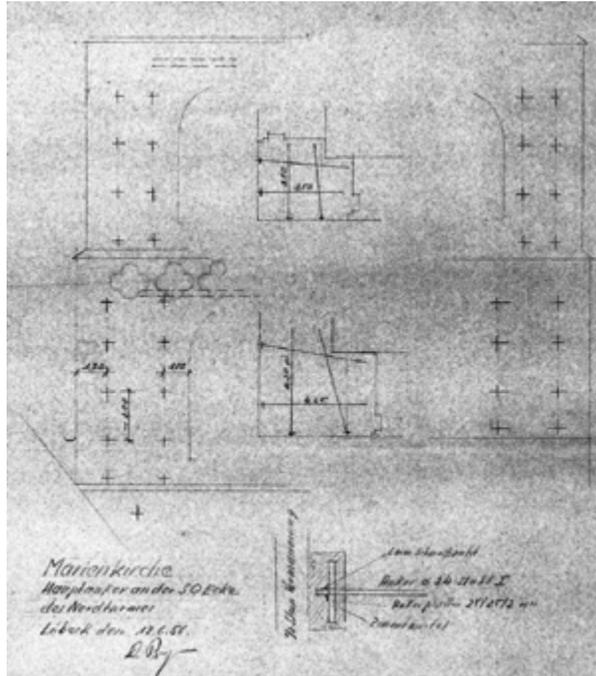
299 Statische Planzeichnung von Klaus Pieper vom 12. Juni 1956: »Hauptanker an der SE Ecke des Nordturmes« (Landeskirchliches Archiv Kiel: Bestand 42.01 Nr. 73)

Flächen des Nord- und Südturms bearbeitet wurden. Hierbei kamen am Nordturm etwa 33.170 l und am Südturm 42.700 l Verpressmörtel und 195 lfd. m Rundstahlanker von jeweils etwa 1,5 m Länge zum Einsatz, die zum Teil mit angeschweißten Ankerplatten versehen waren.¹⁴ Die Maßnahme, bei der wiederum Erzzement aus Hemmoor als Bindemittel des Verpressmörtels Verwendung fand, wurde von der August Wolfsholz Pressbeton- und Ingenieurbau GmbH ausgeführt.¹⁵ Die Gesamtmaßnahme hatte mit dem Einpressen von knapp 76.000 l Mörtel einen mehr als dreimal so großen Umfang wie die Instandsetzung von 1932. Neu war die Verankerung

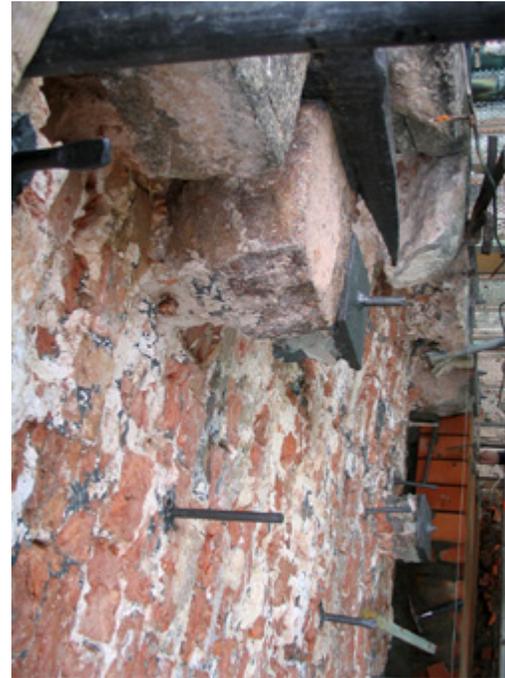
300 Lübeck, Freilegung historischer Anker an der Südseite des Nordturms der Marienkirche 2006 in ca. 42 m Höhe

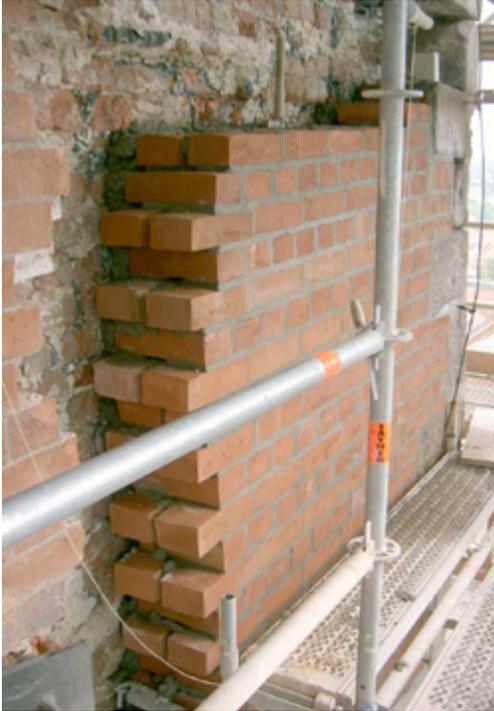
301 Lübeck, Neuaufmauerung der äußeren Wand-schale am Nordturm der Marienkirche (Aufn. 17. Aug. 2005)

und nach Durchführung der Maßnahme gegenüberstellt.²⁸ In Ergänzung hierzu ist für Teilbereiche der entsprechenden Arbeiten am Nordturm ein umfangreicher Digitalfotobestand vorhanden, der von Heinz Walzem, dem damaligen Leiter der Kirchenbauhütte, angefertigt worden ist. Insgesamt belegen die Fotodokumentationen, dass an beiden Türmen große Flächen der äußeren Mauerschale bis in eine Tiefe von 1 bis 1 ½ Stein Stärke abgebrochen und im Anschluss mit neuen Steinen aufgemauert wurden (Abb. 301).

Die Verbindung zum Kernmauerwerk gewährleisten Überbinder aus V4A Rippenstahl, von denen drei bis vier Stück pro Quadratmeter in Bohrungen im Kernmauerwerk mit Epoxidharzkleber befestigt wurden. In der Tiefe der Mauer fanden sich bei dieser Maßnahme teils gerissene, teils korrodierte historische Eisenanker aus vorindustrieller Zeit, die entrostet und mit einem Schutzanstrich versehen wurden. Zur Verbesserung des Zusammenhalts der Mauerschalen erhielten die neu eingebrachten Stahlverbinder Ankerplatten an ihrer Außenseite. Die Lage dieser Anker wurde vom Bauführer in Systemskizzen der bearbeiteten Wandfelder festgehalten, doch scheinen sich diese Unterlagen lediglich für einen kleinen Ausschnitt der erneuerten Flächen erhalten zu haben.

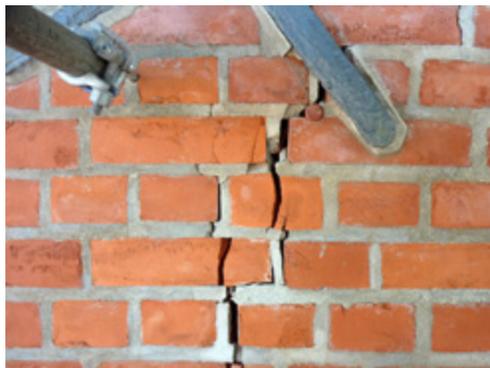
303 Lübeck, Rissbildung am Nordturm der Marienkirche im Bereich der jüngsten Sanierungsfläche (Aufn. 12. Dez. 2012)

während der jüngsten Instandsetzung festgestellte Rissbildungen wurden zunächst als Überlastungsrisse gedeutet, dürften jedoch nach aktuellem Kenntnisstand ebenfalls, wie auch schon vorangegangene Schäden, als Folgen von Treibmineralbildung anzusehen sein (Abb. 303 und 304).

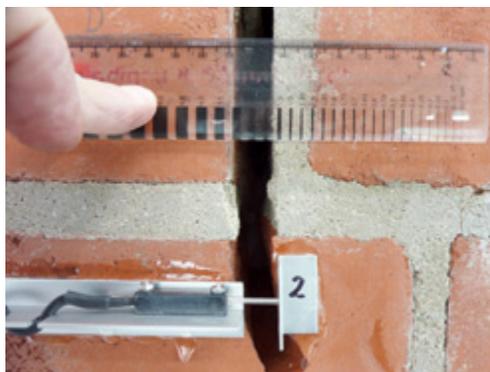
304 Lübeck, Rissmonitor am Nordturm der Marienkirche (Aufn. 5. Juni 2013)
