Bernd Adam, Heiko Seidel

Die denkmalpflegerische Sanierungsplanung der historischen Beton-Notdächer von St. Marien in Lübeck

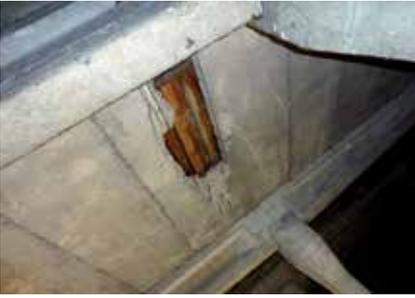
Weil im schneereichen Winter 2009/10 einzelne ausgebrochene Betonbrocken aus den Leichtbeton-Dachplatten auf dem Gewölbe der Marienkirche in Lübeck vorgefunden worden waren (Abb. 2), wurde durch die kirchliche Bauverwaltung ein Gutachten zum statischen Zustand des Dachtragwerks beauftragt. Als Kernaussage stellte der Gutachter heraus: »Das Dachtragwerk der Seitenschiffe – Betonfertigteildach – zeigt erhebliche statische Mängel. [...] Die Betondachplatten zwischen den Dachbindern haben keine ausreichende Tragfähigkeit, insbesondere für außergewöhnliche Lasten kann eine Standsicherheit nicht gewährleistet werden. [...] Es ist die Gefahr gegeben, dass herausbrechende Platten das Gewölbe beschädigen/durchbrechen und damit eine unmittelbare Gefahr für die Kirchenbesucher besteht. Letztere ist insbesondere bei Schneelasten auf dem Dach – Lawinengefahr vom Hauptdach auf das Seitenschiffdach – gegeben.«¹

Abb. 2: Schaden der Betondachplatten im südlichen Seitenschiff (Foto: Kay Gladigau)

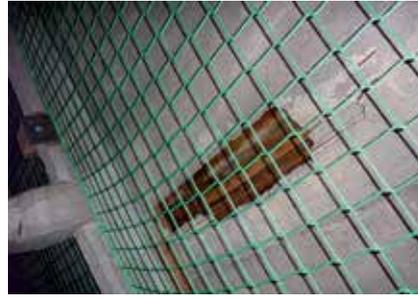
Abb. 3: Sicherungsmaßnahme im südlichen Seitenschiffdach (Foto: Kay Gladigau)

Wegen dieses verheerenden Befundes wurde kurzfristig im Dezember 2010 ein statisch bemessenes Netz unterhalb der Deckenplatten mit Klammern an den Betonsparren als Notsicherung befestigt (Abb. 3).²

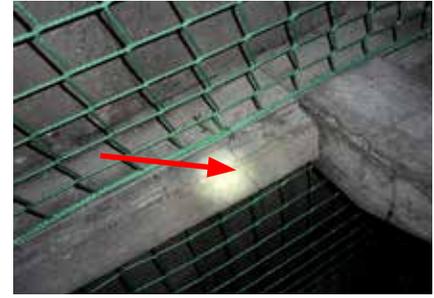
Abb. 4: Riss im Dachbinder am Strebeaufleger (Foto: Kay Gladigau)

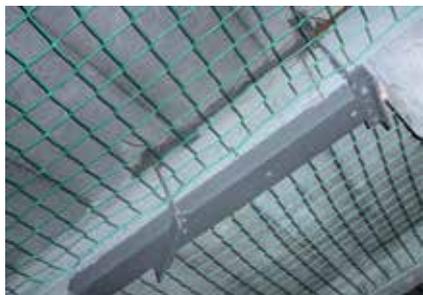
Abb. 16: Bauzeitliche – vor dem Auflegen der Deckplatten eingebaute – Klammer in der Mitte des Sparrens (Foto: Heiko Seidel)

nur bauzeitlich vor dem Aufbringen der Deckplatten vorgenommen werden konnten (Abb. 16). Die geringfügigen horizontalen Verformungen, die bei der aktuellen Vermessung festgestellt wurden, lassen sich plausibel mit der technisch schwierigen Situation bei der Aufrichtung der Binder erklären.

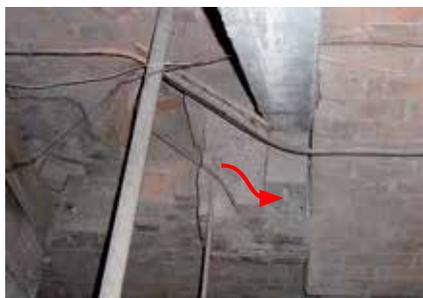
Abb. 17: Nicht kraftschlüssig hergestellte Zugstangen im Fußbereich (Foto: Kay Gladigau)

Zugstangen zwischen Sparren und Stützenfuß hergestellt werden (Abb. 17 und 23). Zudem ist es erforderlich, sämtliche geschädigten Dachplatten zu unterstützen, da selbst für kleine Löcher keine Tragreserven vorhanden sind.¹⁷

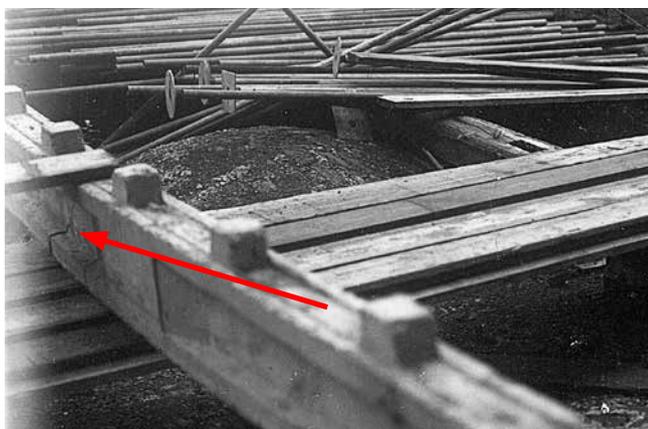
Abb. 18: Auf dem Gewölbe abgelegter Sparren mit Riss in dem Bereich, der für ein Stützmoment berechnet war, der im Transport aber ein Feldmoment aufnehmen musste (© St. Annen-Museum | Fotoarchiv der Hansestadt Lübeck)

Im Januar 1945 schickte Baudirektor Hans Pieper zwei Lichtpausen von Vorlagezeichnungen für die Fertigteile der Seitenschiffdächer zu Prof. Rüth nach Dresden. Er bat um Rat, weshalb es an vielen der langen Stahlbetonsparren zu Beschädigungen gekommen sein könnte. Rüth antwortete hierauf, dass die Ursache, die zum Bruch der Sparren geführt hatte, wahrscheinlich in der verhältnismäßig schwachen Bewehrung liege und dass die zufälligen Beanspruchungen beim Transport offenbar nicht ausreichend berücksichtigt worden seien.

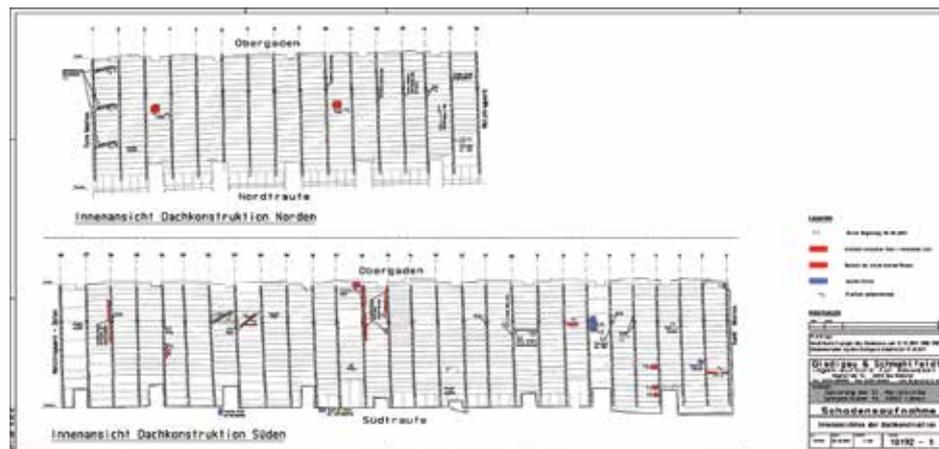
Abb. 20: Verformungsgetreue Bestandsaufnahme (Adam und Jacobs) mit Schadenskartierung (Quelle: Gladigau & Schmahlfeld)

Bemerkenswerterweise wies die formgetreue Planaufnahme der unübersichtlich großen Dachfläche der Seitenschiffe mit einer Gesamtgröße von 1265 m² die quantitativen Schäden an den Dachplatten deutlich geringer aus als den zunächst auf 50 % geschätzten Anteil. Die tatsächlichen Schäden an den bauzeitlichen Leichtbeton-Deckplatten beschränken sich nach genauer Kartierung auf 5 % der Fläche (Abb. 20). Der Anteil der fehlenden Platten beträgt weitere 15 %, unterstellt, in allen Flächen, die jetzt mit Holzschalung versehen sind, wären ursprünglich Betonplatten vorhanden gewesen.

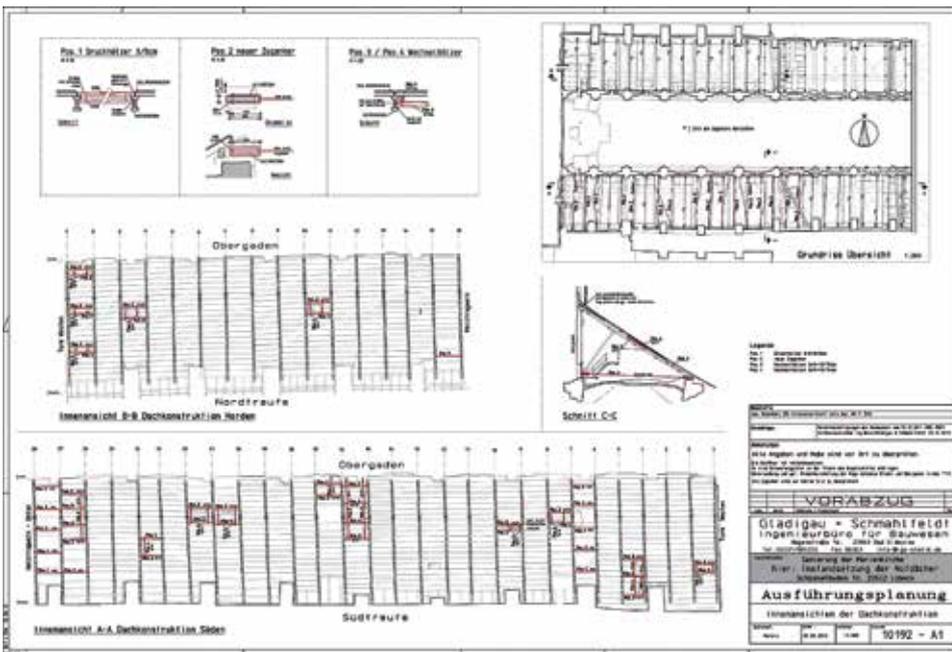
Abb. 21: Ausführungsplanung zur Sanierung (Quelle: Gladigau & Schmahlfeld)

In der in Umsetzung befindlichen Sanierungsplanung wird jetzt davon ausgegangen, dass die Wiederherstellung des ursprünglichen statischen Systems und die Verankerung der teilweise fehlenden Zugstangen im Fußpunktbereich für eine dauerhafte Sicherung ausreichen.¹⁹ Für die Verhinderung von Impulsbelastungen aus Schneelawinen müssen auf dem Hauptschiffdach Schneefanggitter nachgerüstet werden.

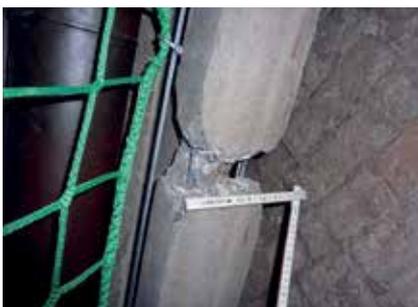
Dagegen bestätigte nach Erkundung der Bewehrung die statische Berechnung die im Vorwege geäußerte Vermutung, dass die Betonbinder äußerst knapp bemessen sind (Abb. 22). Weil die Gesamtstabilität des Systems durch die Dachscheibe sichergestellt wird, die gleichzeitig auch das Kippen der Binder verhindert, ist es natürlich notwendig, dass die Dachplatte Scheibenwirkung erreichen kann. Dies ist durch die Perforation der Dachfläche nicht mehr voll gewährleistet. Überall dort, wo auf mehr als 2 m Länge Betondachplatten fehlen, muss die seitliche Halterung der Binder durch den Einbau von Druckhölzern wieder sichergestellt werden (Abb. 21). Außerdem müssen die an vielen Stellen seit der Bauzeit nicht kraftschlüssig verbundenen

Abb. 22: Erkundung der Bewehrung (Foto: Kay Gladigau)

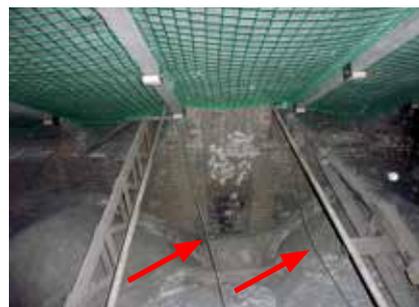
Abb. 23: Kraftschlüssig herzustellende Zugstangen (Foto: Kay Gladigau)

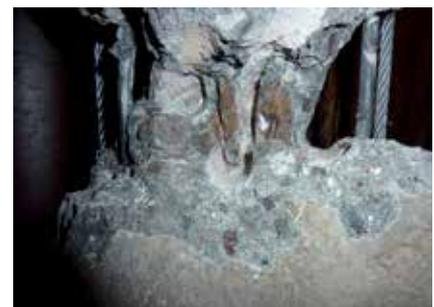
Abb. 24: Bewehrungsstahl frei von nachträglicher Korrosion im verbauten Zustand (Foto: Kay Gladigau)

Die materialkundliche Untersuchung ergab, dass der Beton der Binder im vollen Querschnitt carbonatisiert ist. Das bedeutet, dass ein alkalischer Korrosionsschutz für die Bewehrung nicht mehr gegeben ist. Die Anforderung zur klassischen Betonsanierung nach dem Erstgutachten würde sich bei einem solchen Schadensbefund eigentlich erübrigen. Die Bauteilsondierung wies jedoch auch nach, dass die Korrosion am Bewehrungsstahl so gering war, als wäre er frisch verbaut (Abb. 24). Abplatzungen oder Rostlaufspuren sind am Beton nicht zu entdecken. Offensichtlich herrscht im Dachraum der Seitenschiffe ein Klima wie in einem Innenraum, das für den Bewehrungsstahl nicht zu Korrosion führt und deshalb unschädlich ist. Für den weiteren Erhalt der Bewehrung ist deshalb ein regelmäßiges Monitoring erforderlich, um Fehlstellen und Leckagen in der Dachhaut umgehend beseitigen zu können.²⁰ Um zu erkennen, dass – im übertragenen Sinne – ein halbleeres Glas auch einmal halbvoll sein kann, bedarf es zunächst einer Überwindung der gewohnten und durch Normen geprägten planerischen Sichtweise: Bei dem fehlenden Korrosionsschutz des carbonatisierten Betons handelt es sich nicht um einen Schaden, der behoben werden muss, weil die Korrosionsgefahr für die betroffenen Bauteile gar nicht besteht!
