Gips im Kirchenbau: Das vergessene Baumaterial

KIRCHE ZU RATEKAU

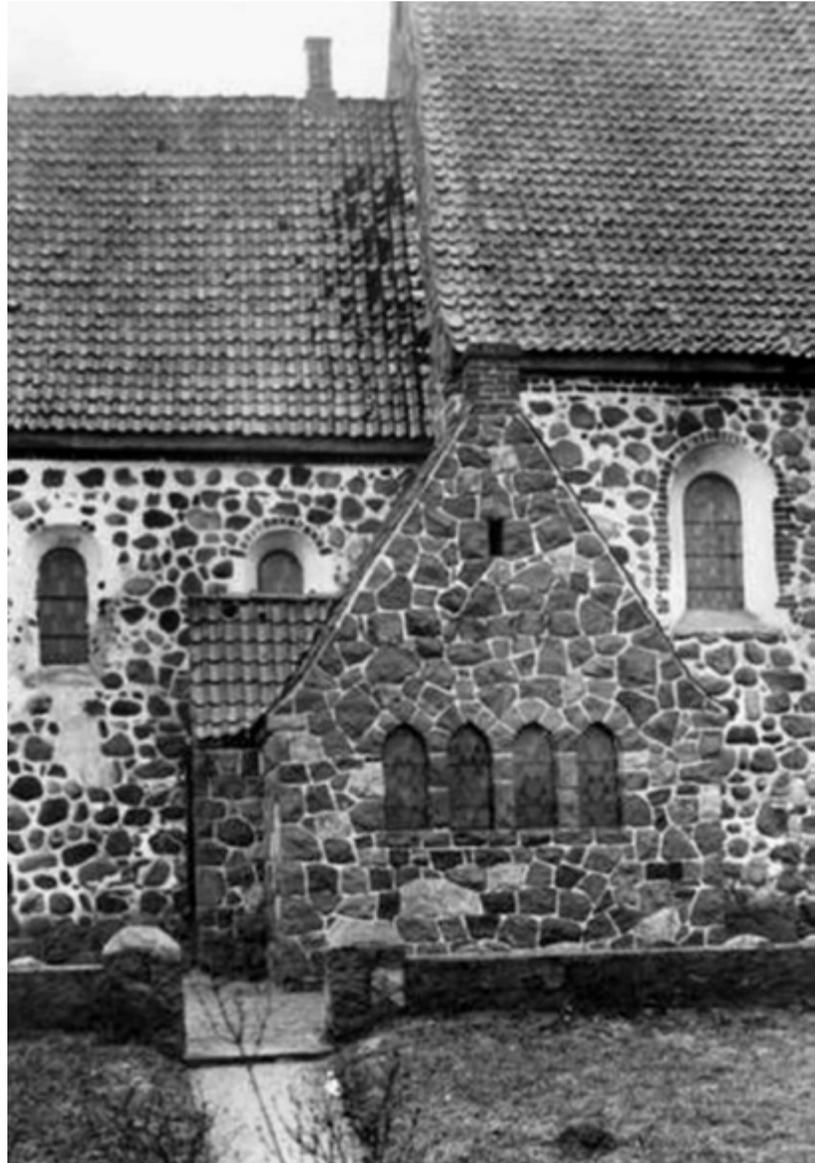
3 Ratekau, historische Ansicht der Kirche von Norden, Gipsoberfläche im gealterten Zustand an Chor und Langhaus, Sakristeianbau von 1913 in zeittypischer Feldsteingestaltung, datiert 1925/1935

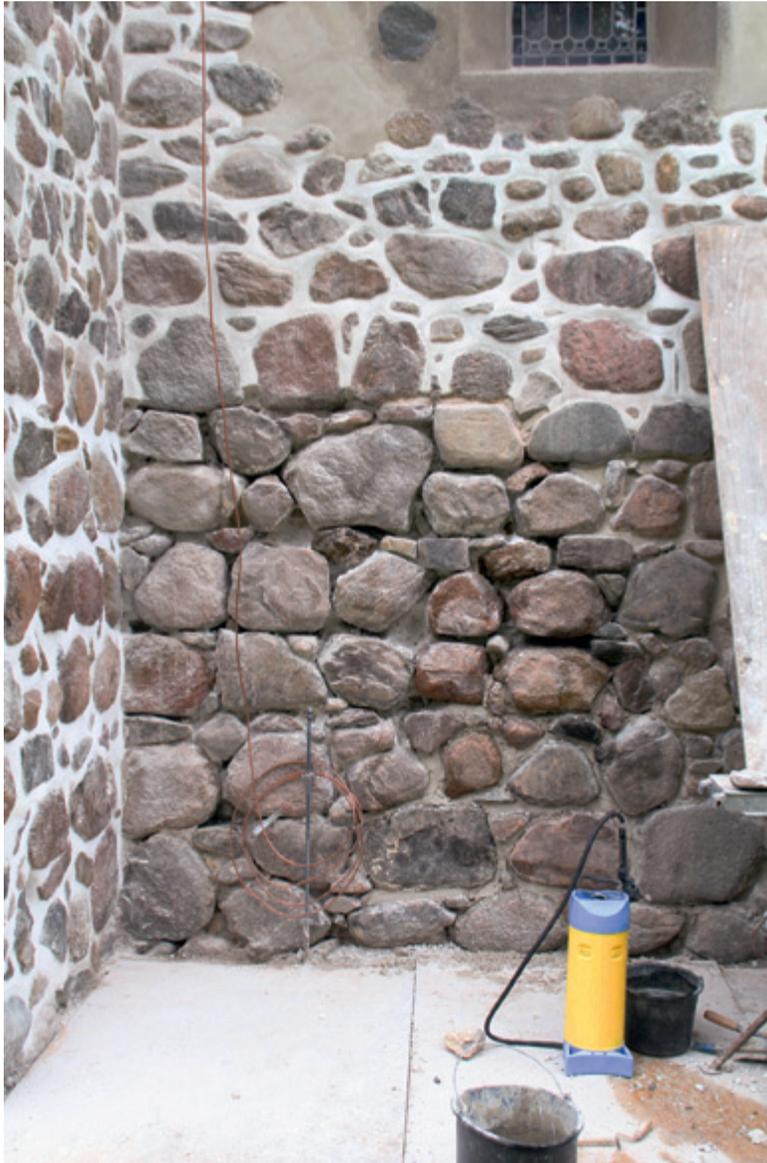
4 Ratekau, Südfassade des Chores der Kirche, untere Mauerhälfte entfugt, vorbereitet zur vollständigen Neuverfugung (Aufn. 20. Juli 2009)

hen. Überrascht oder mehr als überrascht war ich, dass innerhalb der sanierten Flächen keine[r] der bemerkenswerte[n] Befunde und [keine] Originaloberflächen erhalten sind, die die mittelalterliche Bautechnik anschaulich vermitteln und [die] bei meinem letzten Besuch in großer Zahl vorhanden waren. Ich war davon ausgegangen, dass die Originaloberflächen aus der Zeit vor 1235 konservatorisch gesichert und in die neue Vermörtelung einbezogen würden. Bei meinem heutigen Besuch waren noch einige wenige dieser bedeutsamen Befunde[,] Vergusskanten der einzelnen Ebenen sowie mittelalterliche Außenhaut, die belegen, dass die Feldsteine in eine gegossene Oberfläche eingebunden waren [...] etc. [,] unterhalb der Sohlbank des Fensters in der Breite der Apsis und an einigen Stellen der Nordfassade des Chores vorhanden. Mit dem Polier der Maurerfirma [...] habe ich über Möglichkeiten gesprochen, diese Befunde zu erhalten und einzubinden. Es schien für ihn keine außerordentliche Hürde zu sein.«¹⁰ (Abb. 4–6).

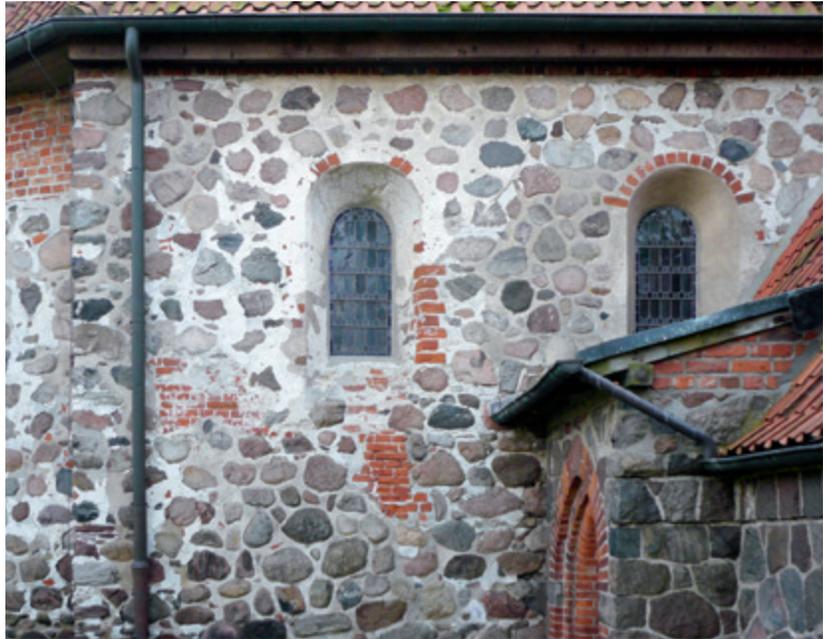
5 Ratekau, Altarhaus der Kirche von Norden vor der Sanierung von 2009, zahlreiche historische Oberflächen aus mehreren Jahrhunderten (Aufn. 2007)

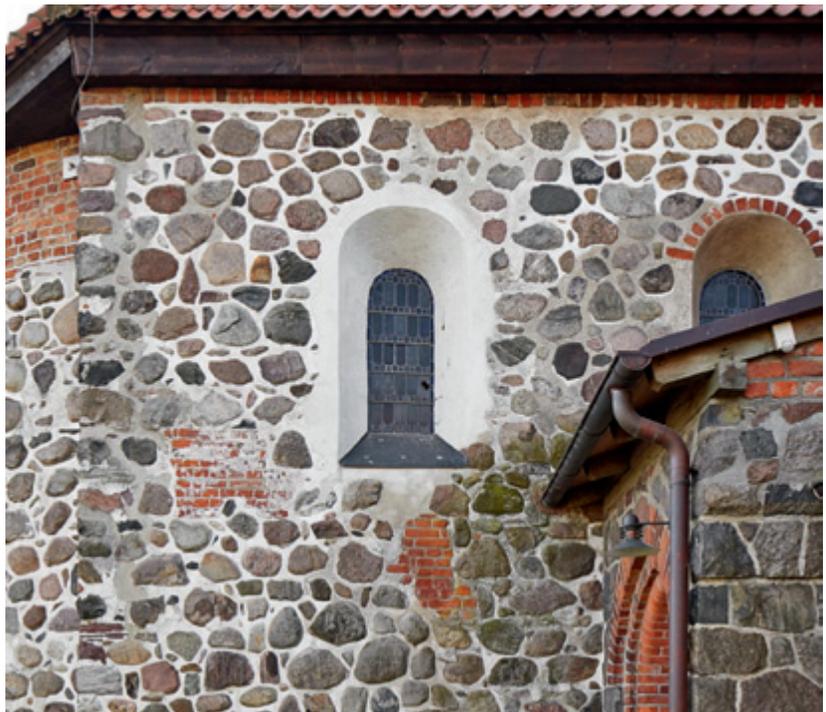
Was war geschehen? Im Nachgang stellte sich heraus, dass der Architekt die Ermahnung der Denkmalpfleger zur Bewahrung erhaltenswerter Putzbefunde bei der Mauerwerkssanierung an den Maurer durchaus weitergegeben hatte. Der Maurer sah in seiner handwerklichen Einschätzung jedoch in modernen Zementverfugungen im Einzelfall erhaltungswürdigere Bereiche als die historischen Gipsmörtelinseln (Abb. 7). Die ›Stille Post‹ von den Denkmalpflegern über den Architekten zum Handwerker hatte – ohne böse Absicht – die eigentliche denkmalpflegerische Zielstellung konterkariert. Und so traurig dieses Erlebnis auch war, kennzeichnet es doch den Ausgangspunkt für eine intensive Beschäftigung von Hochbau- und Tragwerksplanern, Denkmalpflegern, Bauhistorikern, Restauratoren, Mineralogen und Bauhandwerkern an diesem und nachfolgenden Kirchensanie-

6 Ratekau, Altarhaus der Kirche von Norden nach der Sanierung von 2009, historische Ver fugungen weitgehend durch neue Ver fugung ersetzt (Aufn. 2014)

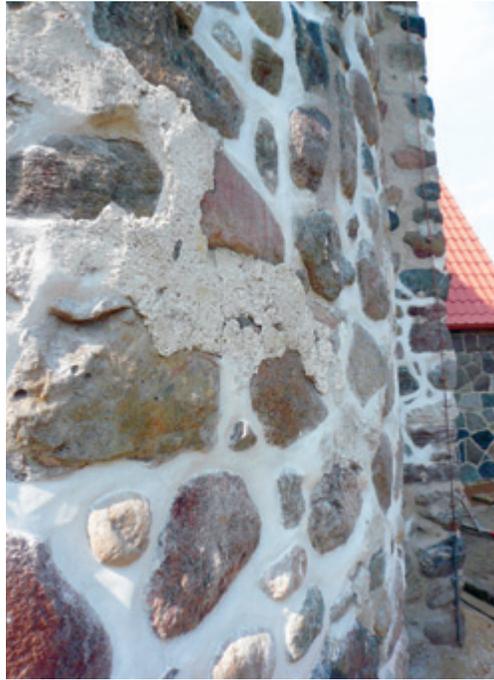
7 Ratekau, Apsis der Kirche von Nordosten nach der Sanierung, inselartiger Rest der ehemals flächenbündigen Mörteloberfläche, hier ein Kalkmörtel der Reparaturphase von 1826 (Aufn. 25. August 2009)
