Bernd Adam, Heiko Seidel

Die denkmalpflegerische Sanierungsplanung der historischen Beton-Notdächer von St. Marien in Lübeck

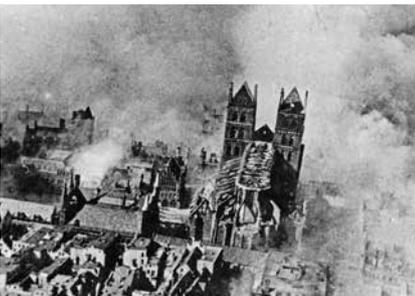
Abb. 5: Zustand nach dem Luftangriff auf Lübeck 1942 (Foto: StadtDenkmalpflege Lübeck)

St. Marien wurde beim alliierten Luftangriff in der Nacht zum Palmsonntag am 28./29. März 1942 schwer getroffen. Nachdem eine Bombe ein Feuer entfachen konnte, geriet die gesamte Kirche von der Marien-Tiden-Kapelle im Osten beginnend in Brand und alle Holzbauteile einschließlich der Turmdächer und der vielfältigen hölzernen Verankerungen der Gewölbe und Strebe Pfeiler wurden zerstört (Abb. 5).⁵

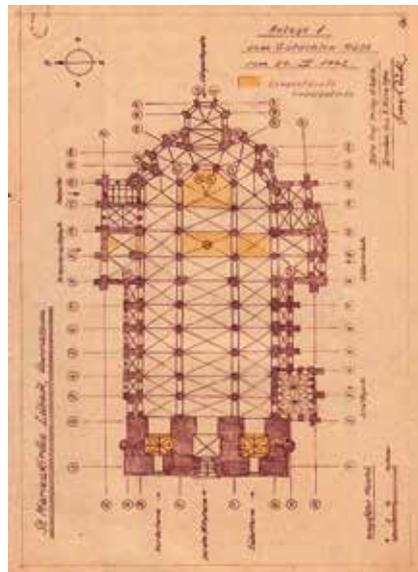
Abb. 6: Schadenskartierung nach dem Brand im April 1942 (Foto: Nachlass Overhage)

lehrer Prof. Georg Rüth aus Dresden kam 1942 nach Lübeck und fertigte ein Gutachten mit Empfehlungen zu Vorsicherungsmaßnahmen an den zerstörten Kirchen der Innenstadt mit dem Ziel eines späteren Wiederaufbaus (Abb. 6).

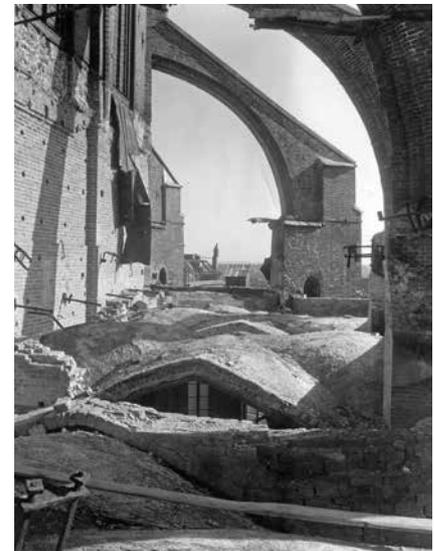
Hinsichtlich St. Marien äußerte Rüth Sorgen um die Stabilität der Kirchenruine. Der Dachreiter war beim Brand des Mittelschiffdaches abgestürzt und hatte das darunter liegende Gewölbefeld des Hochschiffs sowie das anschließende südliche Gewölbefeld des Seitenschiffs zerschlagen (Abb. 7). Außerdem waren die Chorgewölbe des Hochschiffs eingestürzt, ebenso die nördliche Gewölbekappe über der Totentanzkapelle (Abb. 6). Rüth sah die Schubkräfte der Strebe Pfeiler wegen des jetzt teilweise fehlenden Gegendrucks aus den eingestürzten Gewölben nicht mehr kompensiert und damit eine unmittelbare

Abb. 7: Zerstörtes Gewölbe des südlichen Seitenschiffs (© St. Annen-Museum | Fotoarchiv der Hansestadt Lübeck)

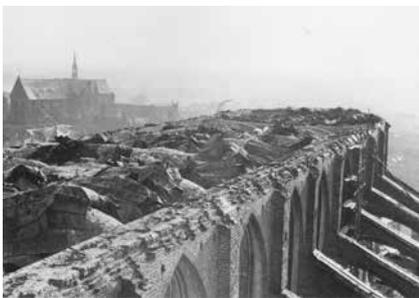
Abb. 8: Mittelschiff mit Brandschutt (© St. Annen-Museum | Fotoarchiv der Hansestadt Lübeck)

Gefahrensituation gegeben. Er empfahl die baldige Beräumung des Brandschutts (Abb. 8) und die Wiederherstellung der eingestürzten Gewölbefelder zur Sicherung des gestörten Gleichgewichtes sowie eine Stabilisierung beschädigter Gewölbe durch Mörtelverguß der Risse.

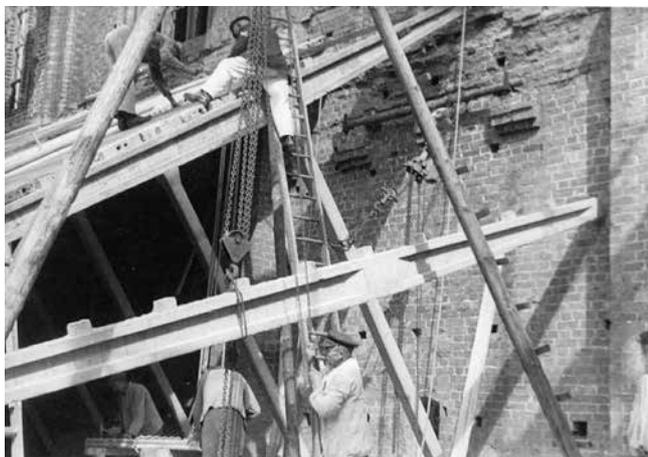
Abb. 14: Errichtung der Dachkonstruktion des südlichen Seitenschiffs 1944
(Foto: Kirchenkreis Lübeck-Lauenburg)

Unregelmäßigkeiten des Bauwerks sowie die Schwierigkeiten bei der Materialbeschaffung und der Aufstellung der Tragwerke haben bei den Seitenschiffdächern der Marienkirche so die entwurfsgerechte Realisierung des anfänglich detailliert ausgearbeiteten Baukastensystems aus Trägern und Deckplatten verhindert. An vielen Stellen am Bau finden sich Spuren, die belegen, dass eine große Zahl von Deckplatten sowohl in ihrer Größe als auch hinsichtlich der Lage der Aussparungen für die Schubknaggen bei der Montage vor Ort handwerklich angepasst werden musste (Abb. 14).

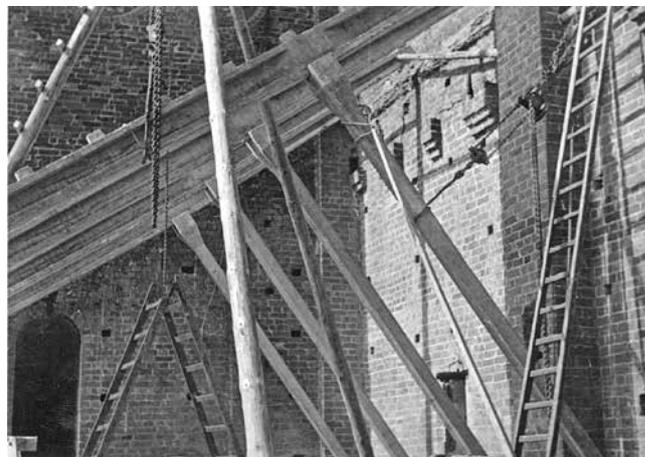
Abb. 15: Errichtung der Dachkonstruktion des südlichen Seitenschiffs 1944
(Foto: Kirchenkreis Lübeck-Lauenburg)

Daraufhin konnte der Westteil des südlichen Seitenschiffdachs endlich im Sommer 1944 errichtet werden (Abb. 15). Auch hierbei kam es zu Problemen, da weder geeignete Hebezeuge noch ausreichend Arbeiter zur Verfügung standen. Nachdem einige der Fertigteile bereits auf dem Transport gelitten hatten, zerbrachen weitere beim Heben und Aufstellen auf der Baustelle (Abb. 18), konnten jedoch zum Teil durch beidseitig angeschraubte Metallplatten stabilisiert werden (Abb. 16). Als weitgehend undurchführbar erwies sich unter diesen Bedingungen auch die Montage der eisernen Zugstäbe zwischen den Fußpunkten der Sparren und Stützen. Diese liegen bis heute vielfach nur an einer Seite befestigt und verbogen auf den Gewölben des südlichen Seitenschiffs (Abb. 17).
